## EU LIFE Projekt Limicodra

Schutz von Wiesenbrütern im vorpommerschen Küstenraum

## Sachbericht 2021

Berichtszeitraum: 01.01.2021 - 31.12.2021

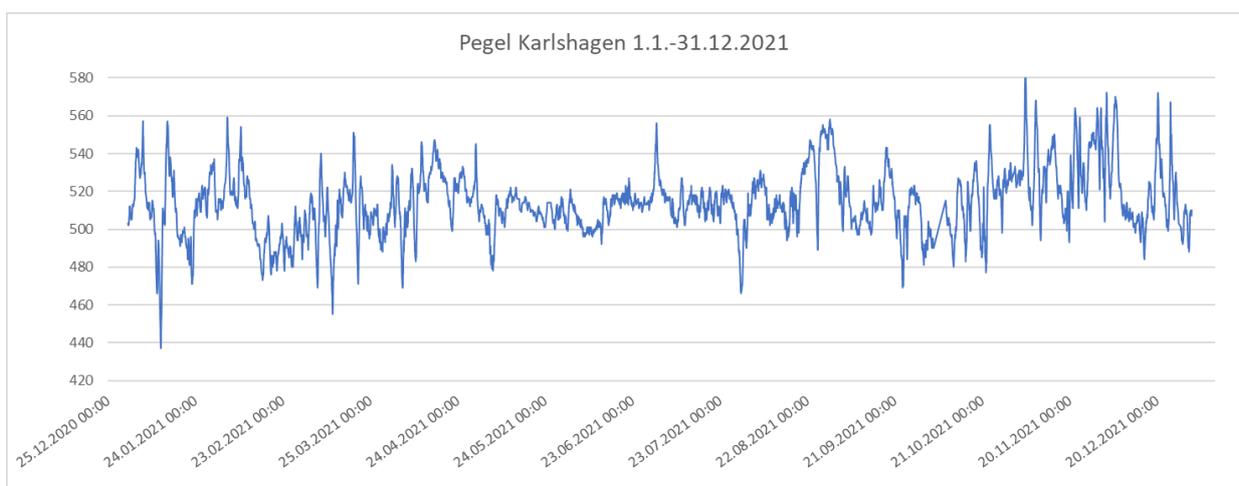
Abbildung 8 Wasserstand am Greifswalder Bodden 2021.

Der Jahresmedian am Pegel Karlshagen lag 2021 bei 513 cm (PNP: -4,965 m. ü. NHN)) und damit 3 cm über dem langjährigen Mittel von 510 cm (Abbildung 8). Die ersten Hochwässer setzen bereits Ende August ein und erreichten 558 cm am 29.8.2021. Insgesamt waren die Flächen 2021 besser mit Wasser versorgt, da auch in der Vegetationsperiode am 1.7. ein erhöhter Wasserstand mit 554 cm auftrat und die meisten Priele und Senkenstrukturen mit Wasser gefüllt wurden. Die Senken trockneten in allen Gebieten daher nur kurz im Juni ab und die tieferen Bereiche begrüntem sich 2021 aufgrund der höheren Wasserstände nicht. In der Brutzeit traten im April noch drei „Hochwässer“ mit Wasserständen von mehr als 30 cm über dem Mittelwasser auf (11.4.21.: 542 cm; 16.4.21.: 547 cm; 30.4.21.: 544 cm; Abbildung 9). Eine Beeinträchtigung der Zielarten wurde nicht festgestellt.

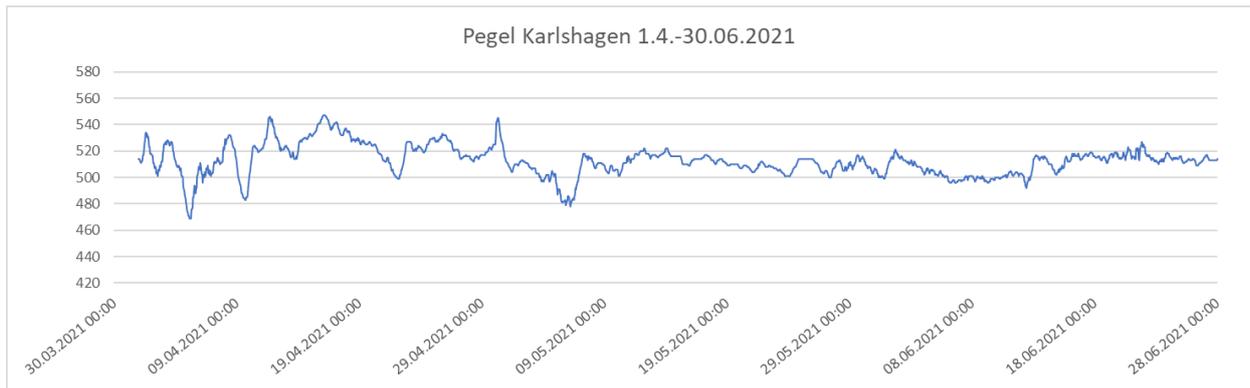
Abbildung 9 Wasserstand am Greifswalder Bodden in der Brutzeit 1.4.-30.6.2021.

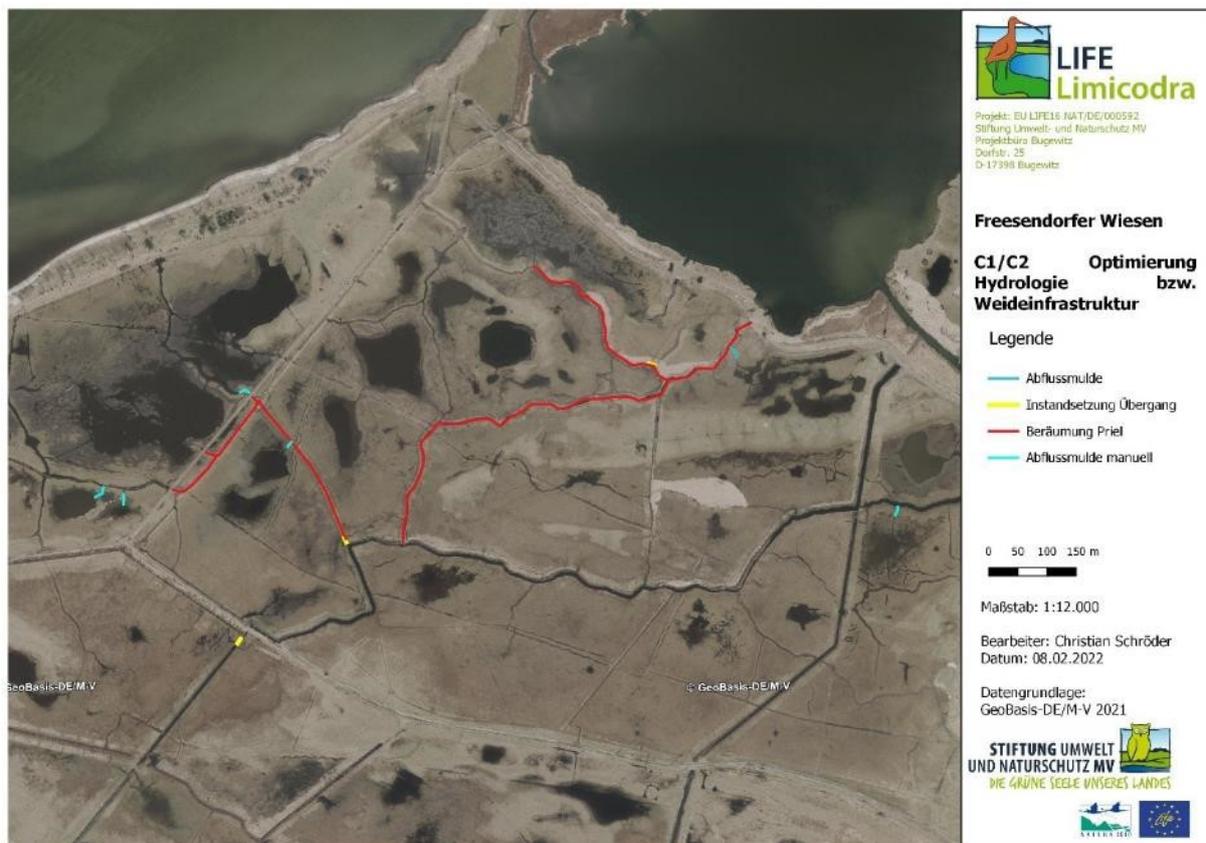
Abbildung 19 Maßnahmen zur hydrologischen Optimierung sowie Sicherung des Weidezugangs in den Freesendorfer Wiesen 2021.

Im Jahr 2021 konnte eine Reihe von Maßnahmen umgesetzt werden, um die Hydrologie in den Freesendorfer Wiesen in kleinen Schritten zu optimieren (Abbildung 19). Der Hauptpriel wurde beräumt, nachdem sich in diesem größere Mengen von Mahdgut der erfolgten Mahd auf dem Struck abgelagert hatten (Abbildung 20). Vom 25.-28.01.2021 wurde dieser und zwei Nebenarme auf einer Länge von 1.734 m beräumt (Abbildung 19). Im Zuge der Maßnahmen wurden zwei Weideübergänge zunächst provisorisch instandgesetzt (Abbildung 22). Im Sommer wurden die Übergänge durch den Bewirtschafter mittels seitlicher Betonplatten gesichert und Material aufgetragen (Abbildung 23). Ein weiterer Durchlass unter einem Übergang wurde durch den Bewirtschafter instandgesetzt und eine Flutmulde für den Wasseraustausch mit einem Minibagger angelegt (Abbildung 25). Im Rahmen der Gebietsbetreuung wurden zudem an 5 Stellen der Wasseraustausch manuell mittels Spaten ertüchtigt (Abbildung 24).

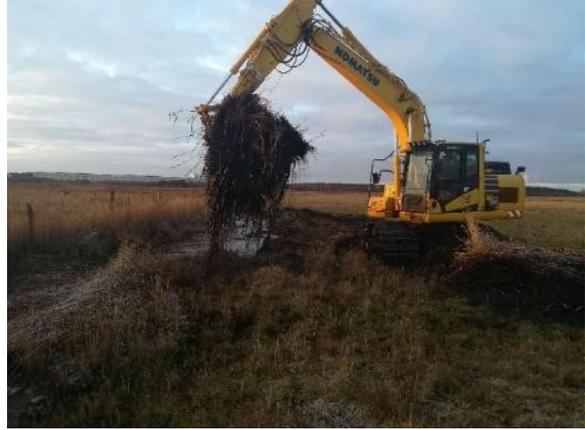
Abbildung 21 Räumung des Priels in den Freesendorfer Wiesen, Foto: J. Limberg 25.01.2021.

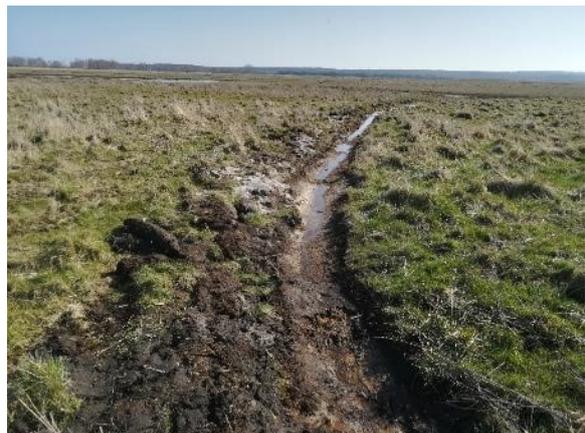
Abbildung 25 Mit Minibagger wiederhergestellte Flutmulde, Foto: C. Schröder, 30.3.2021.

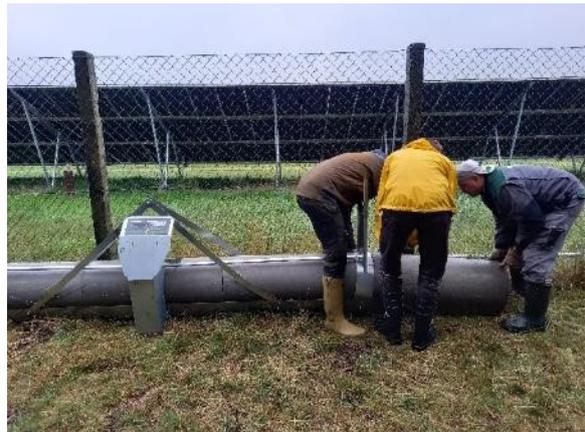
Abbildung 37 Anlegen der seitlichen Rohre an eine Krefelder Fuchsfall, Foto: C. Schröder, 05.10.2021.

Am 5.10. 21 wurden vier Krefelder Fuchsfallen aufgebaut und der Aufbau der Kunstbauten vorbereitet (Abbildung 36, Abbildung 37). Dieser erfolgte im Januar 2022.

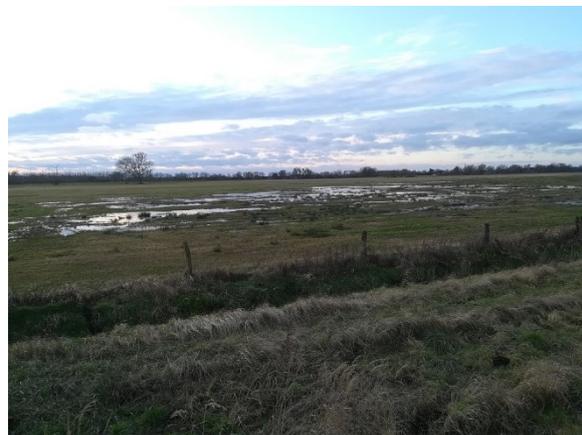
Abbildung 69 Gestörte Flächen im Polder Rosenhagen als Folge von Narbenschäden aus den Vorjahren, 22.01.2021

Die Flächen des Bewirtschafters [REDACTED] wurden zweimal gemäht und beräumt. Der Unterschied zu den Flächen der anderen Bewirtschafters besteht in der späteren Nutzung (September). Die Areale gingen auch in diesem Jahr sehr kurz in den Winter, so dass hier auf 20 ha sehr geeignete Habitatbedingungen vorzufinden waren. Flächig wuchsen die Bestände nicht über eine Höhe von 10 cm hinaus. Einige kleine Stellen im Norden der Fläche zeigen eine geringere Deckung der Pflanzenbestände und einen gestörten Standort an (Abbildung 69). Hier traten 2017 bei der Bewirtschaftung im November große Flurschäden auf, da der Bewirtschafters sich mehrfach festfuhr und durch die obere Bodenschicht brach. Die Bereiche wurden mit mineralischem Boden aufgefüllt und

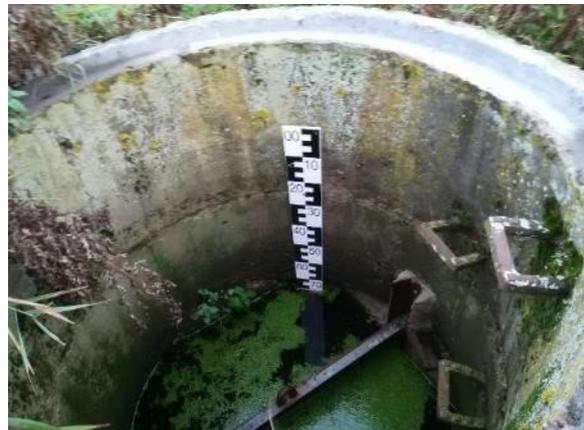
Abbildung 72 Stauschacht nach Reparatur.

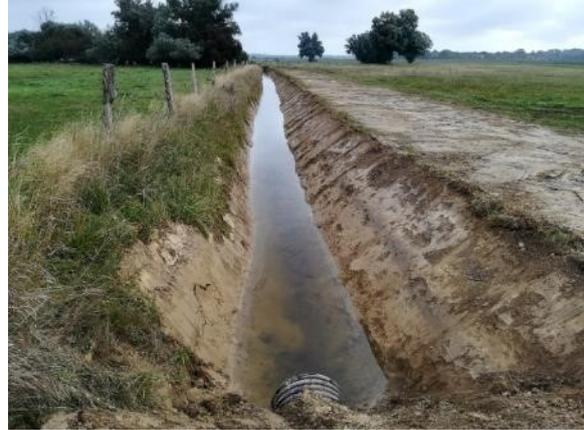
Abbildung 74 Vertiefte Grabensohle im L60-001, 06.09.2021.

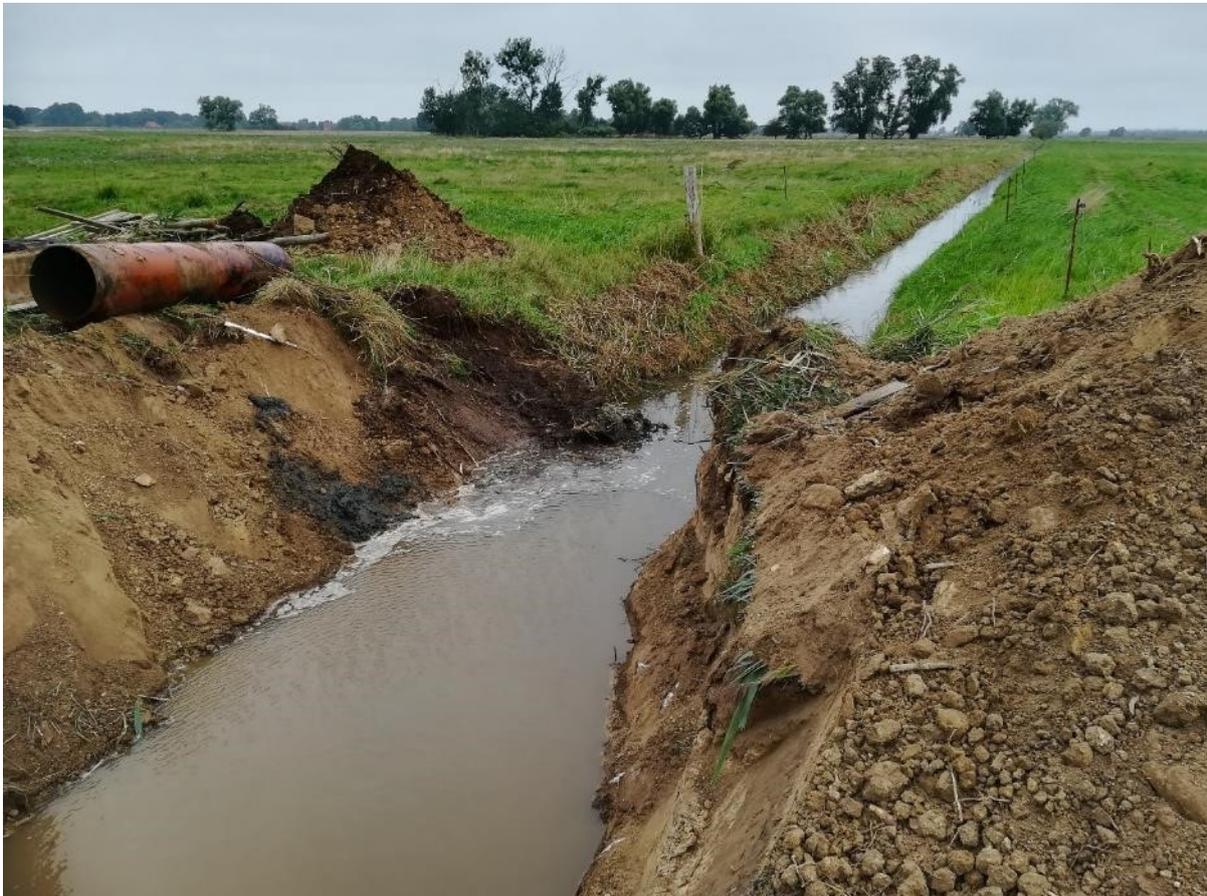
Abbildung 76 Erneuerung Durchlass/Überfahrt am L-60.

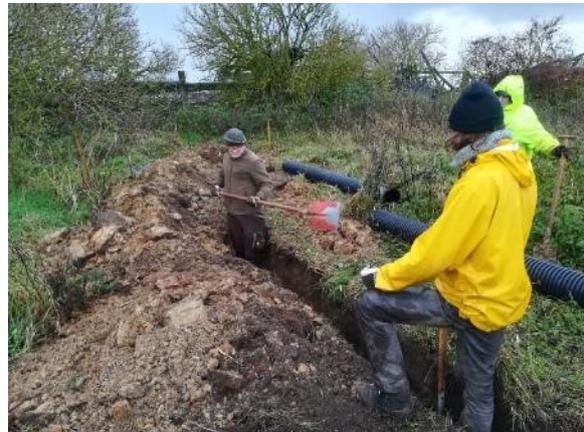
Abbildung 88 Bau am Melkstand ohne Blockaderohr.

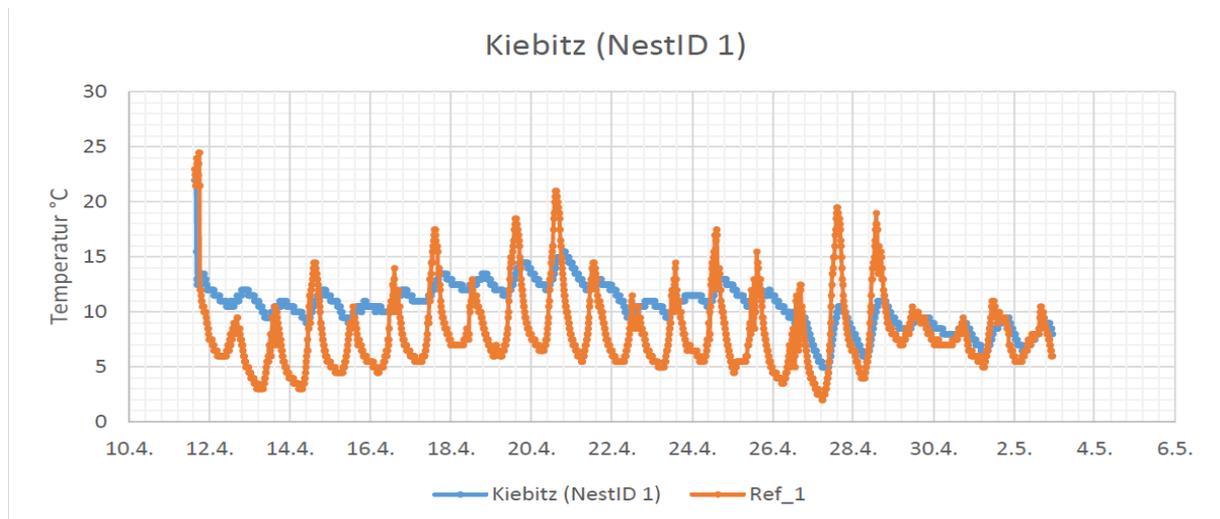
Abbildung 92 Wärmekurve eines Kiebitzgeleges mit Schlupf am 27.4.21 und Referenzlogger ohne Gelege (Legende Ref\_1)

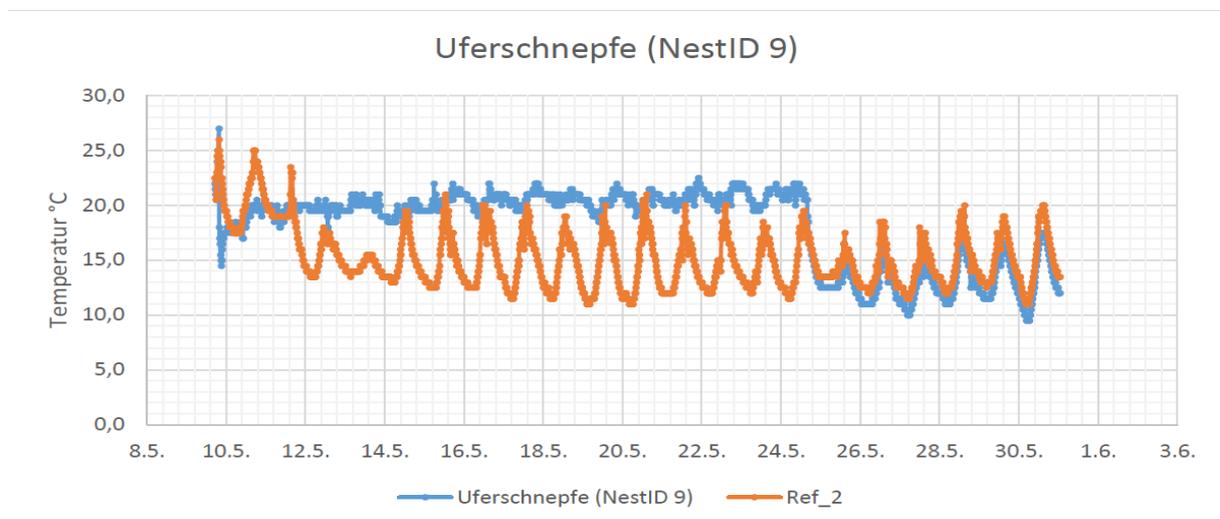
Abbildung 93 Wärmekurve eines Uferschnepfengeleges mit Schlupf am 25.5.21 und Referenzlogger ohne Gelege (Legende Ref\_2)

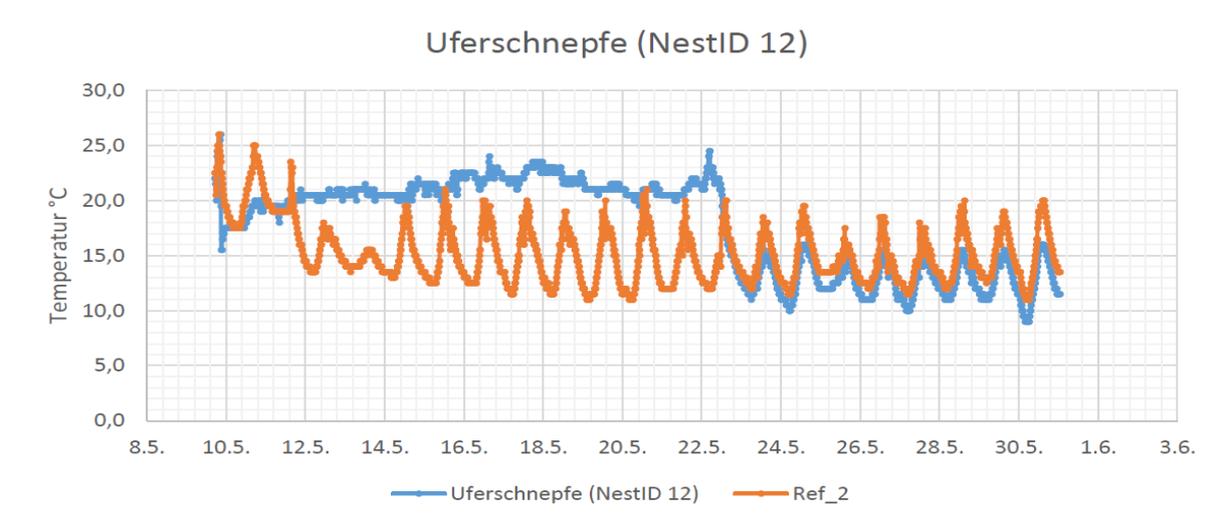
Abbildung 94 Wärmekurve eines Uferschnepfengeleges mit Schlupf am 23.5. und Referenzlogger ohne Gelege (Legende Ref\_2)

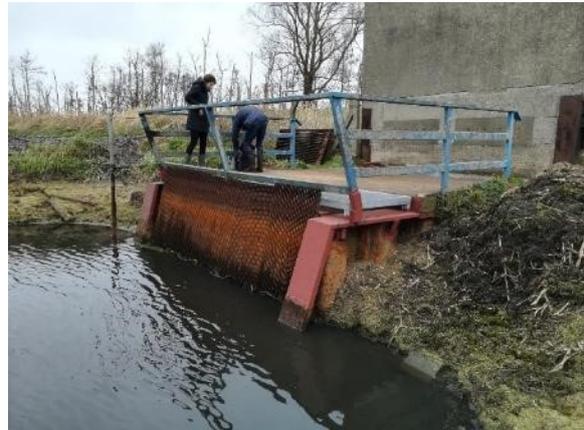
Abbildung 98 Runderneuerter Bediensteg.

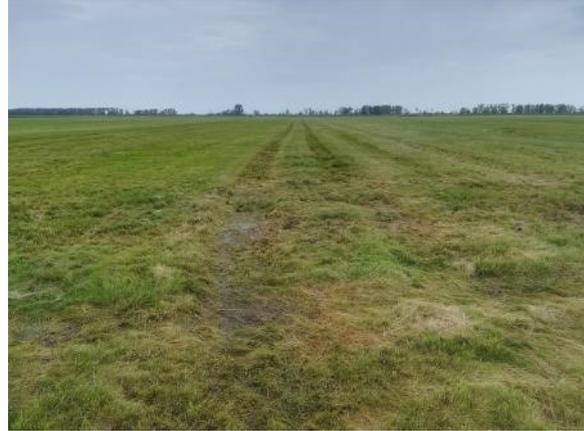
Abbildung 102 Fahrspuren schwerer Transporttechnik bei gleichzeitig hohen Wasserständen, 12.07.2021.

Die Flächen der [Name] wurden zweimal gemäht. Die Nutzung konnte zu jeder Zeit, trotz relativ hoher Wasserstände problemlos durchgeführt werden. Beide Schnitte wurden durch einen Fremdbetrieb geworben und abtransportiert. Der Termin der Mahd war günstig gewählt, da die Abfuhr des Erntegutes vor den Starkregenereignissen des Wirtschaftsjahres erfolgte. Trotz der schweren Technik und der relativ hohen Grundwasserstände gelang eine Ernte sehr gut mit nur leichten Schäden an der Grasnarbe (Abbildung 102). Ein gutes Beispiel dafür, dass eine Bewirtschaftung bei entsprechend schwierigen Ausgangsbedingungen auch mit normaler Technik gelingen kann. Mit leichterer Technik und höheren Wasserständen gäbe es allerdings noch günstigere Rahmenbedingungen für eine nasse Bewirtschaftung. Hier gäbe es zusätzlich ein Gebot zur Umsetzung, da die Last der vollbeladenen Transportzüge 20 t überschreitet und damit auch ein Problem für die, nicht für diese Lasten ausgelegte Plattenstraße darstellt. Eine Wölbung zu den jeweiligen Seiten ist bereits zu beobachten. Es ist darauf hinzuwirken, die Narbe des Grünlandes wie auch die Transportwege zu schonen und damit zu erhalten.
